Műanyag csövek tönkremeneteli mechanizmusai

PE vezeték meghibásodása

PP vezetékek meghibásodása

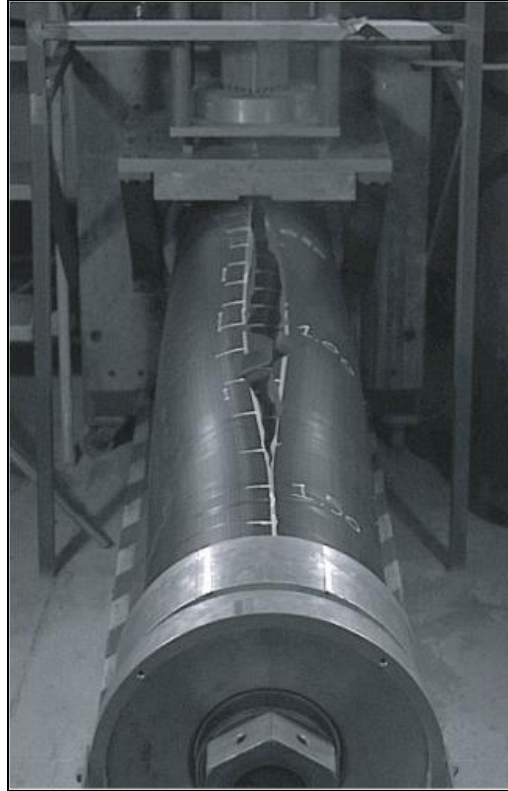
- e feszültség növeli a tárolt belső deformációs energiát a repedés megjelenése előtt, és ezáltal segíti a repedés kialakulását,
- a repedés terjedésekor hozzájárulásával csökkenti a tovaterjedés energiaigényét, mert az így kibocsátott hajlítómomentum bezárni igyekszik a cső kiöblösödését (1. ábra).

1. ábra RCP vizsgálat rövid csőszakaszon: jól látható a repedés mentén a cső kiöblösödése
