Műanyagtermékek hibaelemzése

Tárgyszavak: műanyagtermék; hibaelemzés; módszerek; vizsgálati terv; tervezés; zárványok; feszültségrepedés.

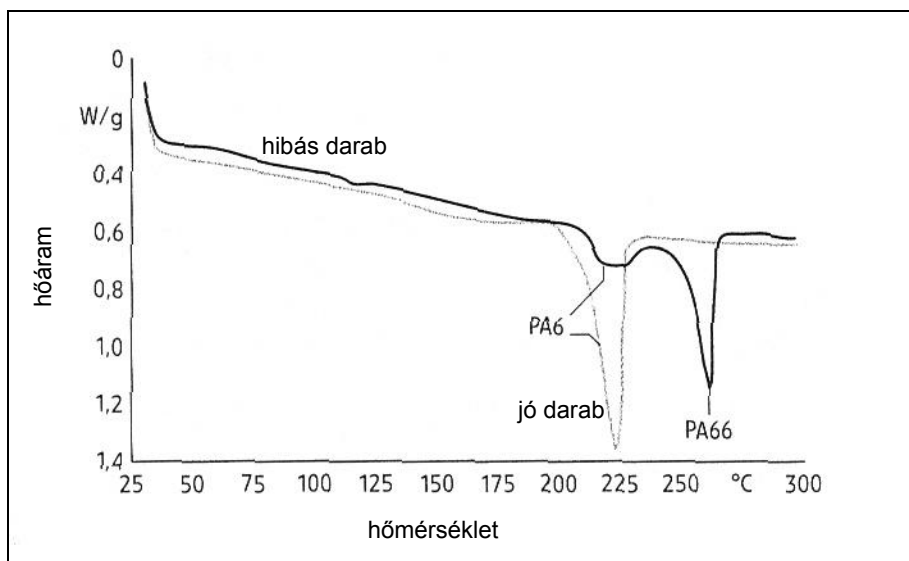
Egy poliamid 6-ból előállított terméken *lézeres feliratozáskor* a szokott fehér mintázat szürke lett. A fehér szín a polimerhez kevert adaléknak volt köszönhető. Mivel az adalék jelenlétének kimutatása nagyon munkaigényes lett volna, első lépésben azt vizsgálták, hogy a jó és a rossz darabok alapanyaga valóban PA6-e. Az IR spektrometria bizonyította, hogy mindkettő poliamid. Ezután DSC módszert alkalmaztak, amelyből kiderült, hogy a hibás darabokban a PA6 mellett 30 °C-kal magasabb olvadáspontú PA66 is kimutatható (1. ábra). Felfedezték, hogy a csarnokban két rakodólapon egymáshoz erősen hasonló feliratú zsákokban különböző polimergranulátum volt, az egyik lapon a megfelelő adalékot tartalmazó PA6, a másikon egy adalék nélküli fekete PA66.

1. ábra Két poliamidelem nitrogénatmoszférában 10 °C/min hőmérséklet-emelkedéssel felvett DSC görbéje. Az egyik elem tiszta PA6-ból készült, a másik anyagának jelentős része 30 °C-kal magasabb olvadáspontú PA66 volt

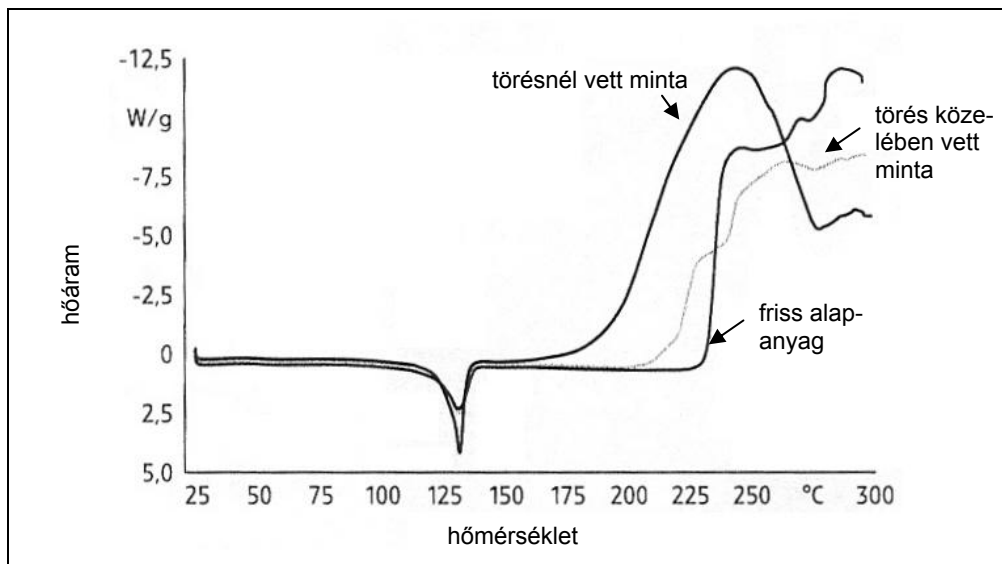
Gyakran többféle vizsgálatot is el kell végezni, hogy a törés okát megtalálják. A DSC módszer egy változatával (DSC-OIT) különböző anyagok vagy ugyanazon anyag egymás közeli pontjainak oxigénnel szemben mutatott (maradék) ellenállását lehet mérni. Ilyen görbét mutat a 2. ábra, amelyről egy polietilén padlófűtő cső töréspontjánál, annak közelében és a friss alapanyagból vett minta oxigénatmoszférában mért bomlási hőmérséklete olvasható le. Látható, hogy a töréspontnál a PE oxidatív bomlási hőmérséklete 65 °C-kal alacsonyabb, mint az eredeti alapanyagé.

2. ábra Egy törött PE padlófűtő csőből vett minták és a friss alapanyag DSC-OIT görbéi (oxigénatmoszféra, 10 °C/min hőmérséklet-emelkedés).

A PE kristályos fázisának olvadáspontja 130 °C körül van. A bomlás kezdeti hőmérséklete a törés helyén vett mintában 170 °C (elfogyott a stabilizátor); a törés közeléből vett mintában 210 °C (kevés a stabilizátor), a friss alapanyagban 235 °C (eredeti stabilizátorkoncentráció).
