Műanyag termékek hibaelemzése és a hiba alapvető okának meghatározása

Tárgyszavak: műanyag termék; meghibásodás; hibaelemzés; degradáció; RCA technika (a hiba gyökerének meghatározása).

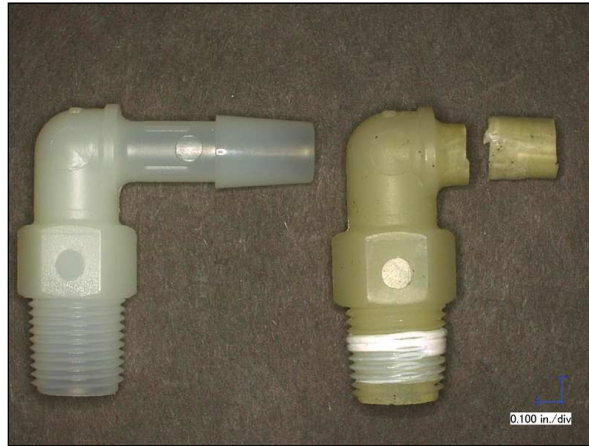
Egy élelmiszeriparban alkalmazott, PA66-ból gyártott könyökcső (1. ábra) kb. hathónapos használat alatt elszíneződött, majd eltört. Az azonos sorozatból származó újabb könyökcsövek ezen a helyen ennyi idő alatt ismételten tönkrementek, de az

üzem más helyein jóval hosszabb volt az élettartamuk. A meghibásodás helyén egy kereskedelmi forgalomban megvásárolható szerrel tisztították a csőrendszert.

1. ábra Ezt a PA könyököt hat hónaponként kellett cserélni törés miatt

Mikroszkópos vizsgálatkor a könyök végén lévő csőkötésben durva keresztirányú rideg repedéseket észleltek. A könyökcső belső falát is egymást keresztező repedések kusza hálója borította (2. ábra). A pásztázó elektronmikroszkópos vizsgálatok is igazolták, hogy vegyi anyag által kiváltott molekuláris degradáció ment végbe a csőben. Fourier transzformációs infravörös spektroszkópiával (FTIR) kimutatták, hogy a csöveket valóban az erre a célra alkalmas poliamidból gyártották, de a sérült csövek belső felületéről vett mintában karbonilcsoportok jelenlétét is észlelték. Energia-diszperzív röntgenspektroszkópiával a referenciamintában szenet, oxigént és nitrogént (a poliamidot alkotó elemeket) mutattak ki, a hibás cső belső felületéből vett mintában ezek mellett jelentős mennyiségű káliumot is. Kiderült, hogy a tisztításra kiválasztott szer kálium-hidroxidot tartalmaz, amely erős lúg, ezért a hidrolízisre érzékeny poliamidot megtámadta. A problémát a tisztítószer cseréje oldotta meg.

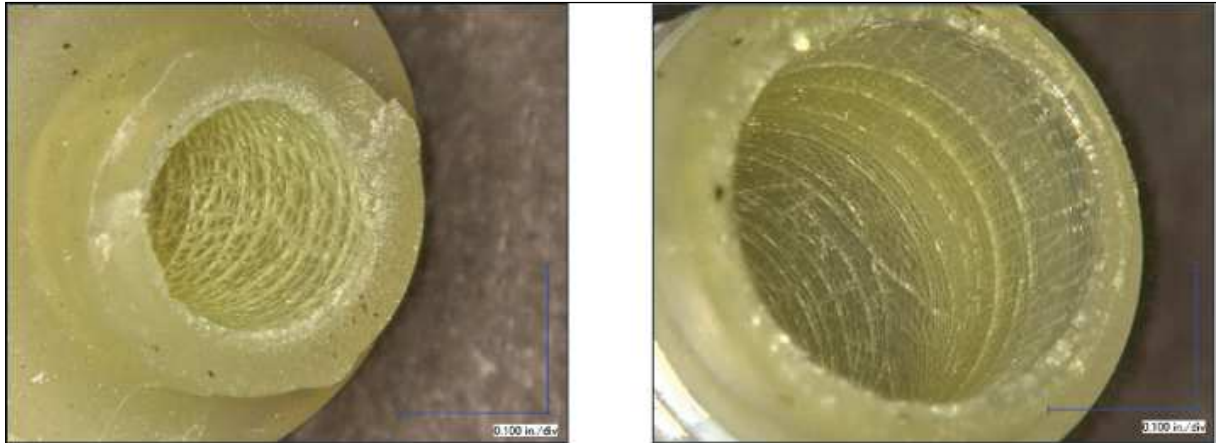
2. ábra A csőkötésen belül és a cső belső falán képződött repedések

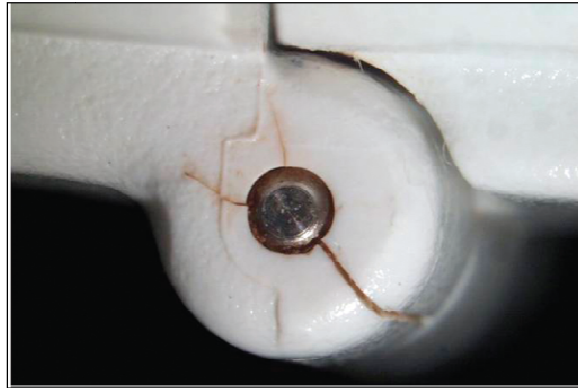
Egy betegek számára kiadott orvosi jelzőeszköz fedele sorozatosan megrepedt (3. ábra) és leesett a készülékről: emiatt a betegek ellenőrizhetősége megszakadt. A hiba-elemzést és az okok feltárását a 4. ábrán látható vázlat szerint végezték.

3. ábra A betegeknek kiadott törött fedelű orvosi ellenőrző készülék

- *jelenség*: a mobil orvosi eszköz elemtartójáról leesik a törött fedél,
- *következmény*: a beteg ellenőrzése megszűnik,
- *mechanizmus*: lassú ciklikus fáradás,
- *okok*: erőteljes molekuláris leépülés a tervezéskor bevitt éles sarkok miatt (feszültségkoncentráció); a darabban nem alakult ki tökéletesen a kristályos szerkezet, mert az üzem a nagyobb termelékenység érdekében túl korán vette ki a szerszámból a formadarabot (ezt DSC – differenciál pászttázó kaloriméterben felvett – görbe igazolta); az alkalmazott pigment rosszul fért össze a PA-val.

A kapott eredmények alapján idővonalat készítettek, amelyből kitűnt, hogy a fémtárgyak tervezésében járatos szakember nem értett a műanyag tárgyak tervezéséhez; a pigment nem volt kompatibilis a poliamiddal; a PA granulátumot fröccsöntés előtt nem szakszerűen szárították ki; a fröccsöntő üzemnek pedig fontosabb volt a nagy termelékenység, mint a darab minősége. Mindezek az okok hozzájárultak a darab meghibásodásához. Ezeket egyenként mind ki lehet küszöbölni, ami által elkerülhető lesz a fedelek törése. Az alapvető hiba a hozzá nem értés és a feldolgozás hanyagsága volt.
