Csiga- és hengerkopás a feldolgozógépeknél

Az extruderek, fröccsöntő gépek és az üreges testeket fúvó berendezések esetében a csiga és/vagy henger kopása rontja a gyártás gazdaságosságát és a termékek minőségét. Egy kritikus ponton túl szükségessé válik cseréjük, ami megfelelő előrejelzés hiányában tervezetlen leállást, jelentős termelés kiesést okoz.

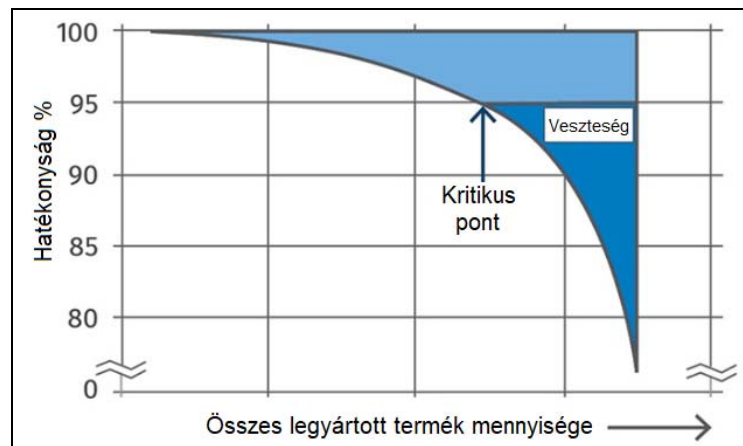
1. ábra A csiga és/vagy henger kopásának hatása a gyártás hatékonyságára, illetve az általa okozott veszteségre

A legtöbb esetben a csiga külső átmérője és az azt befogadó henger belső átmérője közötti rés a csiga átmérőjének egy ezred része. Ez a rés biztosítja a műanyag ömledék leghatékonyabb feldolgozását. Azonban abban a pillanatban, amikor a feldolgozó gép megkezd működését, megindul a csiga és a henger kopása, ami e résméret növekedését okozza. A fokozatos kopás hatására a műanyag megömlesztésének hatékonysága romlik, amit a gépbeállítók a feldolgozási paraméterek változtatásával kompenzálnak, vagyis általában növelik a csiga fordulatszámát, a henger hőmérsékletét, a torlónyomást, illetve ezek valamilyen kombinációját alkalmazzák. Az ilyen módosítások hosszabb idő alatt, fokozatosan, kis lépésekben történnek, ezért nehezen felismerhetők, amíg a kopás olyan mértékűvé nem válik, hogy drámaian lerontja a gyártás gazdaságosságát, vagy a termékek minőségét (1. ábra).

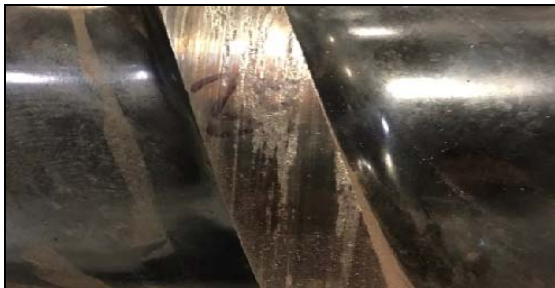
2. ábra Tapadási kopás a csiga és a henger falának összehegedését követő szétszakadása következtében

A tapadási kopás (2. ábra) olyankor lép fel, amikor a forgó csiga és a henger fémfelülete valamilyen okból egy rövid ideig egymáshoz szorul, ezáltal a dörzsölés hatására felhevülve összeheged, majd a nyíró erők hatására elválik egymástól. Ha ilyen kaparó hatáshoz hasonló jelenséget észlelünk a csigán, érdemes megvizsgálni, van-e az adott helyen sérülés a henger belső felületén is.

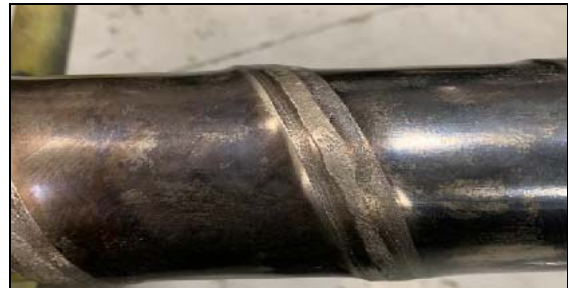
3. ábra Dörzsölési kopás pl. ásványi töltőanyagok vagy üvegszál erősítés hatására

A dörzsöléses kopás (3. ábra) a leggyakoribb típus. Ez akkor lép fel, amikor a granulátumokat a garattól a csiga előre továbbítja és azok eközben nekinyomódnak a henger falának, koptatva a csigaszárnyakat és a henger falát. Az ilyen koptató hatás minimális a koptató hatású és/vagy erősítő adalékokat nem tartalmazó műanyagoknál. A koptatás erősebb a nagy viszkozitású polimerek esetében, és különösen erős az ásványi töltőanyagokat és/vagy üvegszálat

tartalmazó műanyagoknál, illetve a különböző szennyeződések is tartalmazó újrafeldolgozott anyagoknál. Az ilyen erősen koptató hatású adalékok/szennyeződések folyamatosan koptatják a csiga és a henger fémfelületét. Ezért a csigaszárnyak a henger fala felé néző felületét és a hengert is érdemes kemény, kopásálló ötvözetből elkészíteni.

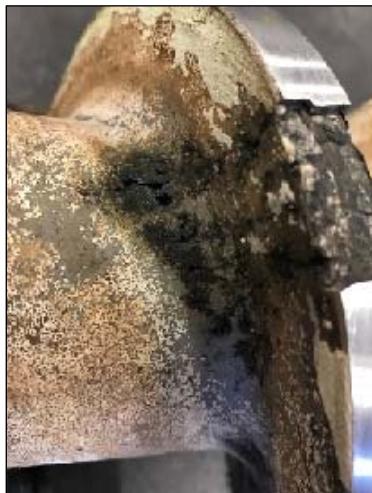
4. ábra Korrozív kopás, pl. PVC, fluor-polimerek, vagy égésgátló adalékok hatására

A korróziós kopást (4. ábra) kémiai támadás okozza. Ez akkor következik be, amikor a polimer, vagy a benne lévő adalékanyagok a feldolgozás hő- és nyírési terhelésének hatására részben elbomlanak, és az így felszabaduló korrozív anyagok (pl. halogének) a fémrészek oxidációját okozzák. Ez leggyakrabban a PVC, a fluorpolimerek, illetve a halogén tartalmú égésgátló adalékok feldolgozásánál léphet fel. A különböző okokból bekövetkező károsodások mechanizmusait az 5. ábra mutatja be.

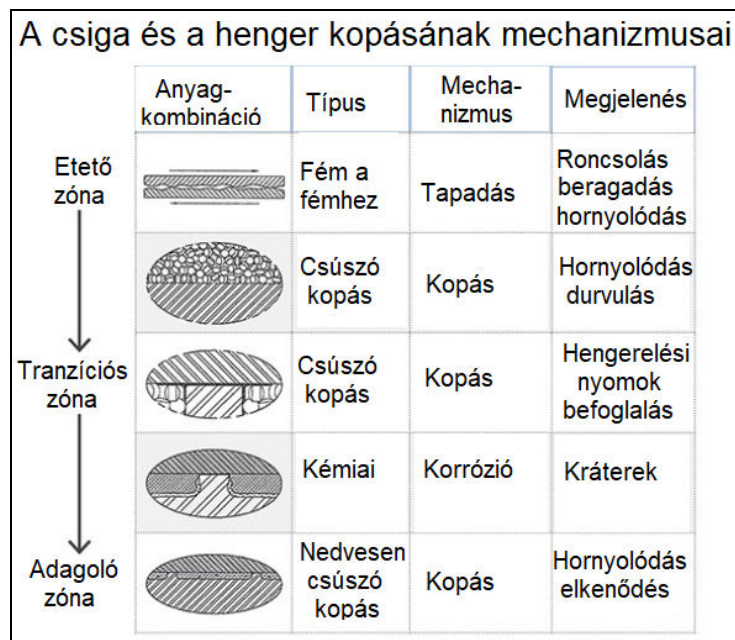
5. ábra A csiga és a henger fémfelületeinek jellegzetes kopási mechanizmusai

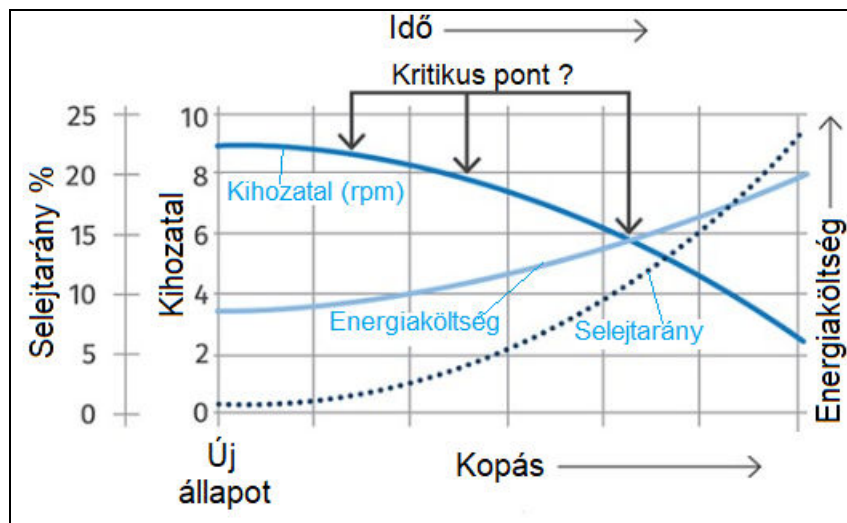
7. ábra A kopás okozta költségnövelő tényezők változása az idő, illetve a kopás előrehaladtával

A nagyobb feldolgozógépek esetében a csiga kivételével járó kopás ellenőrzés nem célszerű, azonban az egyes (pl. a 7. ábra szerinti) tényezők rendszeres rögzítésével nyomon követhetjük a kopást. A termelés digitalizációjával párhuzamosan egyre több olyan érzékelőt építenek be a műanyag-feldolgozó gépekbe, amelyek képesek folyamatosan jelezni a kopás mértékét, illetve ebből idejekorán megadni a megfelelő előrejelzéseket.
