Hibaelhárítás fröccsöntésnél

Tárgyszavak: műanyag-feldolgozás; fröccsöntés; hibaelhárítás; PP; PC; ABS.

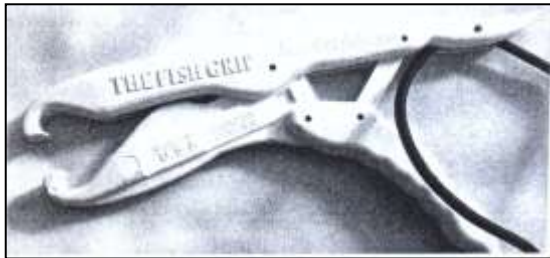
Egy halkiemelő fogó (3. ábra) polipropilén kopolimerből készült, de a nagy falvastagság (ált. 6,1 mm, de helyenként 18,8 mm) miatt kevés kémiai habosítószer is bekevertek. A hidegcsatornás szerszámban valamennyi alkatrészt egyszerre gyártották. A gond az volt, hogy ha nagy halat akartak kiemelni, a nem elég merev anyag következtében a fogó szárai szétnyíltak. Emellett a hosszú ciklusidő a gyártás gazdaságosságát is kedvezőtlenül befolyásolta.

3. ábra Halkiemelő fogó

A megoldást az jelentette, hogy az alapanyagot lecserélték egy olyan polipropilénre, amely 20% cellulózt tartalmaz (*Thrive^M* a Weyerhaeuser cégtől). Emellett a leggyengébb résznél erősítő bordát alkalmaztak, illetve néhány éles saroknál megnövelték a lekerekítéseket. Az új fröccsparaméterek és az alapanyagok rugalmassági modulusát a 4. táblázat szemlélteti. A feltüntetett változtatások révén a funkcionális probléma megszűnt, és a ciklusidő jelentősen csökkent.

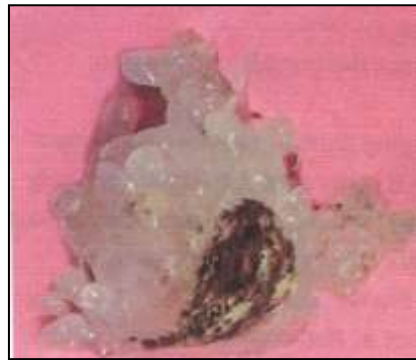
4. ábra Az etető eltömődését okozó szilárd műanyag labda

- szilárd műanyag „labda” (4. ábra), amelyben az egyes granulátumszemcsék nem, vagy csak alig láthatóak.

- a szilárd műanyag labda fellépte komoly problémára figyelmeztet. Keletkezésének leggyakoribb oka vagy az etetőzóna túl magas hőmérséklete, amikor a granulátum részben már itt megolvad vagy az erősen megkopott csiga/csigaház, ami a további zónákban keletkező műanyagömladék visszaáramlását teszi lehetővé a tömítőgyűrűnél; hasonló jelenséget okoz, ha a visszacsapó szelep szivárog. Ha – megfelelő védőfelszereléssel ellátva – az etető kitisztítása után a csiga hátramosztásakor benéznek az etetőnyíláson, és olvadt vagy összetapadt műanyagot is látnak a granulátumok mellett, akkor megtalálták a probléma okát.
